IB-NDT

INSPEÇÃO EM ESTRUTURA DE CORREIA TRANSPORTADORA DE ALTO FORNO

Para avaliação de integridade em grande correia transportadora de alimentação do Alto Forno de uma importante Siderúrgica a IB-NDT aplicou o programa de inspeção em estruturas dinamicamente carregadas. A análise em questão foi dividida em fases, são elas:

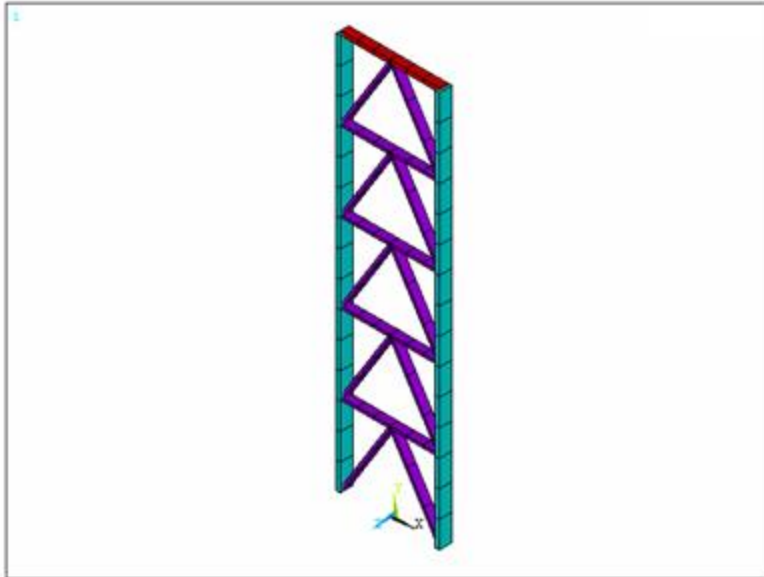
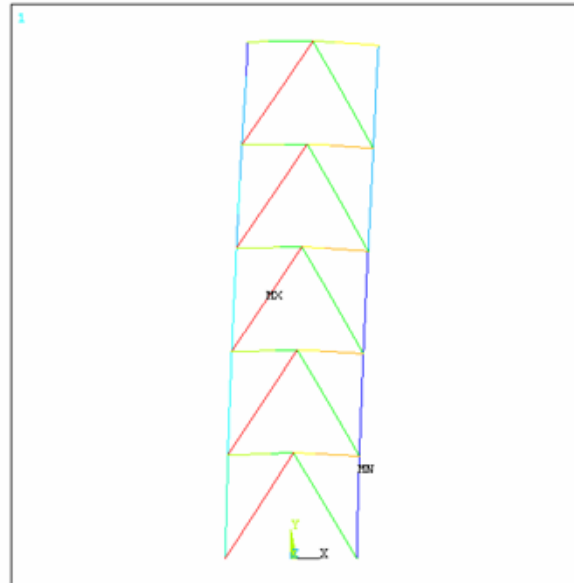
Combinando os efeitos de peso e vento, o perfil estrutural do lado oposto ao vento está sujeito à compressão máxima de XX kgf/mm². Embora haja uma parcela de flexão devido ao vento, este caso pode ser analisado comparando diretamente a tensão máxima obtida com o valor admissível F_a , que para este perfil vale XX kgf/mm². Como a margem de segurança é muito grande, deve-se adotar como corrosão admissível o valor de XX% da espessura, ou seja, XX,0 mm para as mesas e XX mm para a alma. Todos os outros perfis estruturais desta coluna “D” devem ter corrosão admissível fixada em xx% das espessuras nominais.

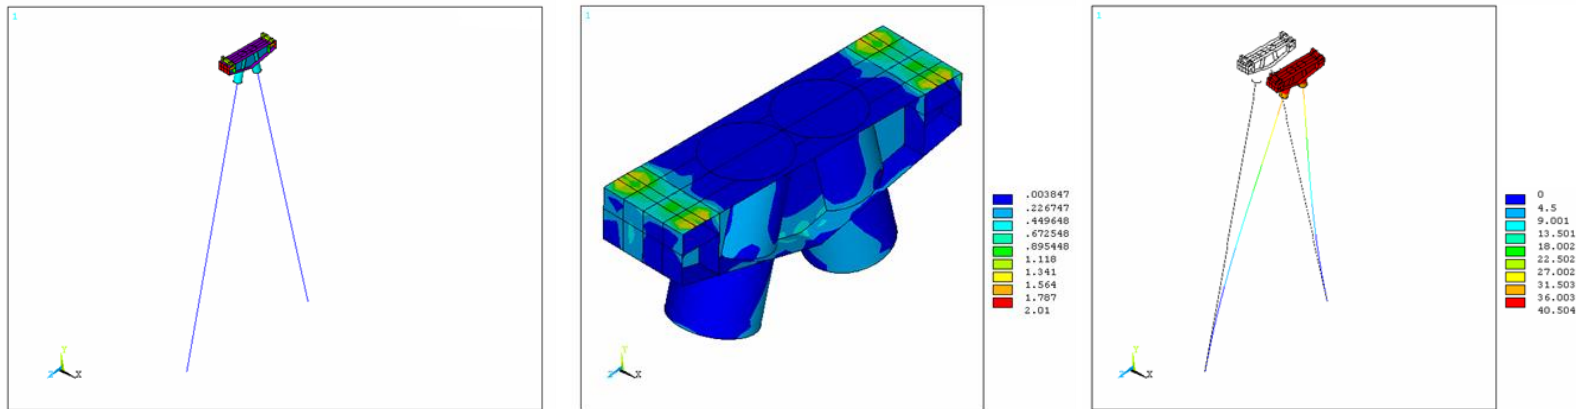
A menos das regiões citadas acima, as chapas que compõem esta caixa de ligação estão sujeitas a tensões localizadas de XXX kgf/mm². Por ser o componente que absorve toda a carga de tração da correia e todos os transientes de partida, parada e oscilações de carga, inspeção criteriosa deve ser feita para garantir que não ocorra perda de espessura superior a XX% da espessura nominal.
