IB-NDT

INSPEÇÃO EM ESTRUTURA DE CORREIA TRANSPORTADORA DE ALTO FORNO

Para avaliação de integridade em grande correia transportadora de alimentação do Alto Forno de uma importante Siderúrgica a IB-NDT aplicou o programa de inspeção em estruturas dinamicamente carregadas. A análise em questão foi dividida em fases, são elas:

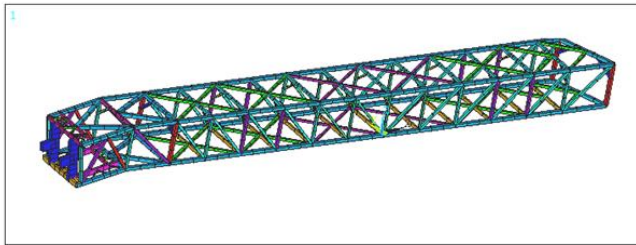
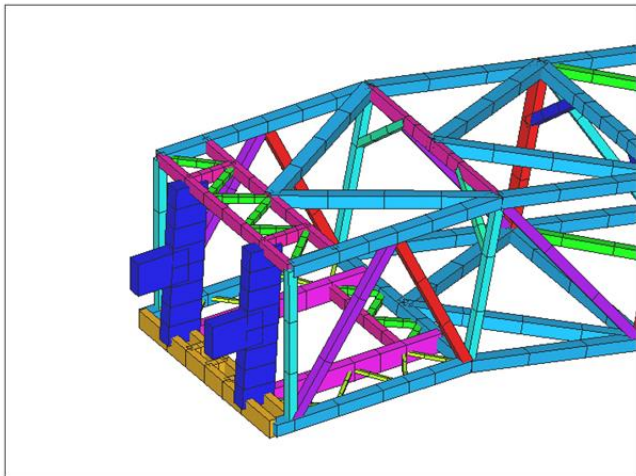
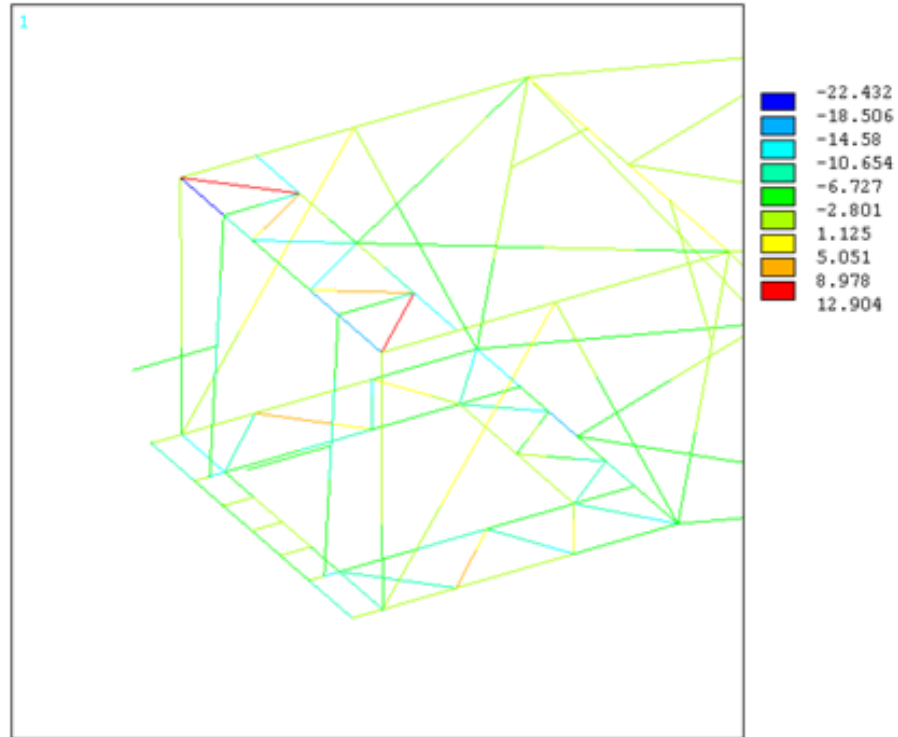
A seguir serão apresentados o modelo e os resultados obtidos para UMA das seções. A fim de facilitar a visualização dos resultados, serão apresentadas vistas da lateral, piso e teto separadamente. Em cada uma das vistas serão identificados os elementos mais críticos com os valores de perda de espessura uniforme admissível (em mm).

Para as chapas de ligação dos perfis, deverá ser adotado o menor valor admissível de corrosão dos perfis a ela ligados
