# IB-NDT

## SOLUÇÕES INTEGRADAS EM ENSAIOS NÃO DESTRUTIVOS

# **INSPEÇÃO ELETROMAGNÉTICA DE CABOS DE AÇO DE MINERAÇÃO**

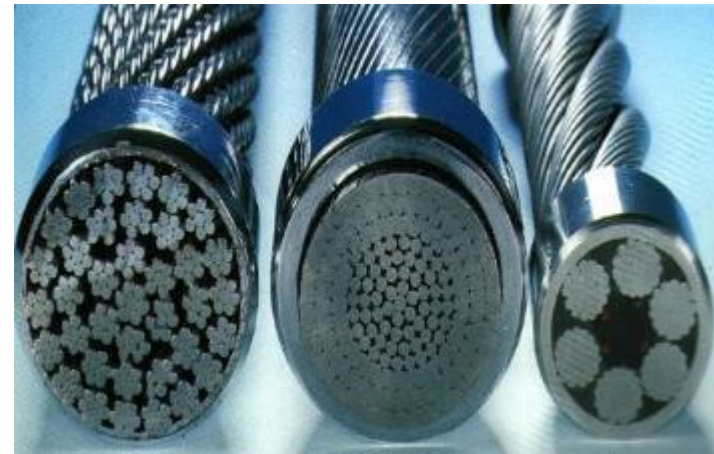
- Redução local do diâmetro do cabo
- Achatamento
- Desgaste externo e interno
- Corrosão externa e interna
- Ruptura de arames no topo
- Rupturas de arames no vale
- Parte interna saltada de um cabo resistente à rotação
- Aumento local do diâmetro do cabo devido à distorção da alma
- Ruptura de arame na alma
- Corrosão externa e interna

**Podem ser inspecionados cabos com capa de PVC e alma orgânica ou sintética**

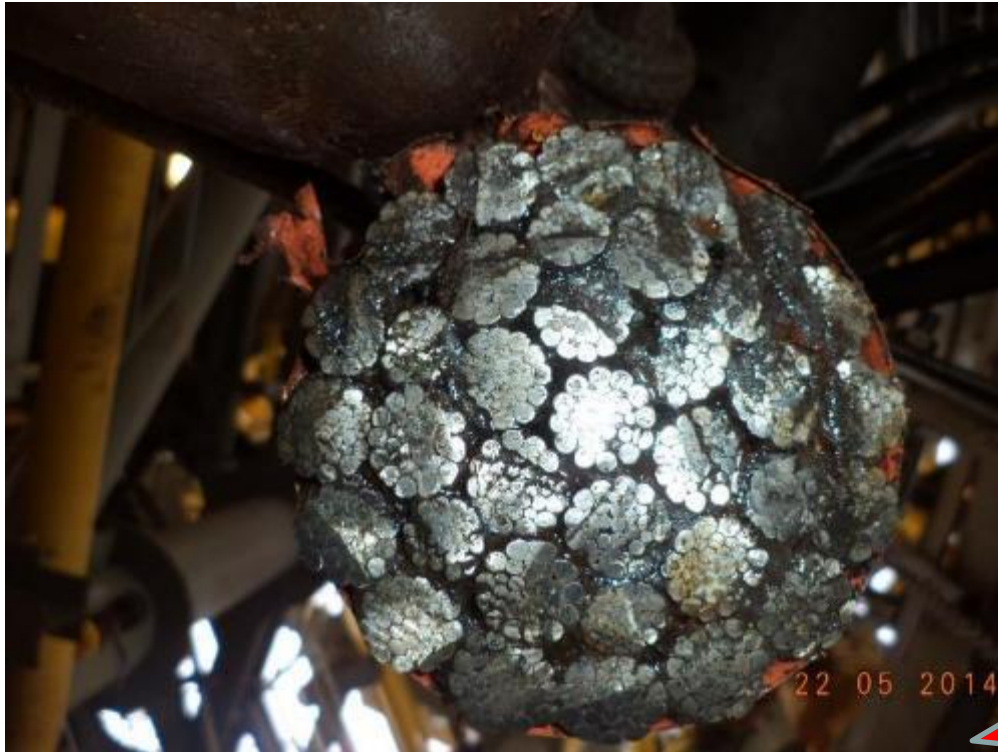
Estamos aptos a realizar inspeções em cabos de aço com  $\varnothing$  6,0 mm até  $\varnothing$  140 mm

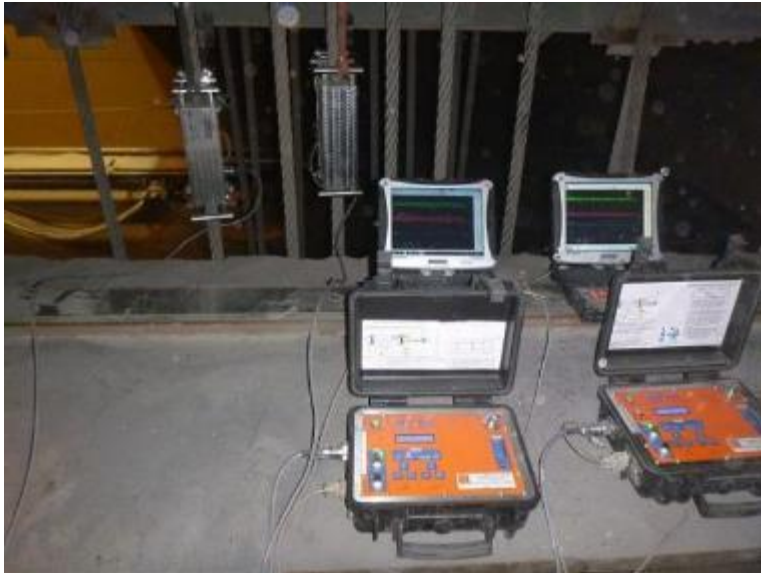
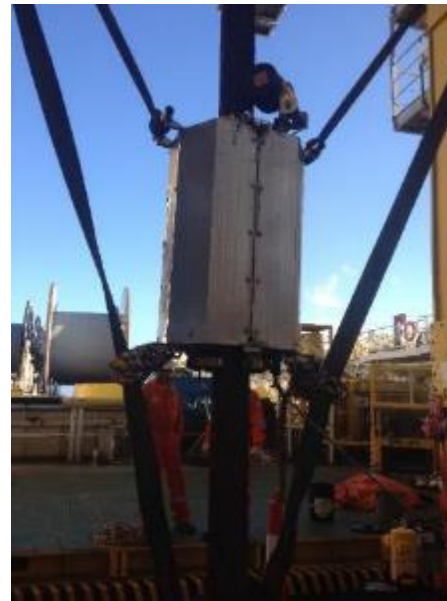
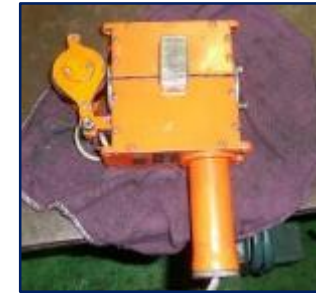
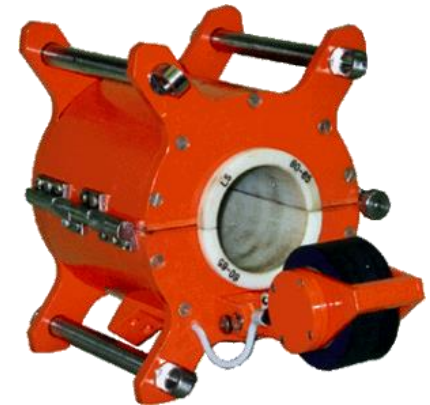
**Uso de dois sistemas simultâneos**

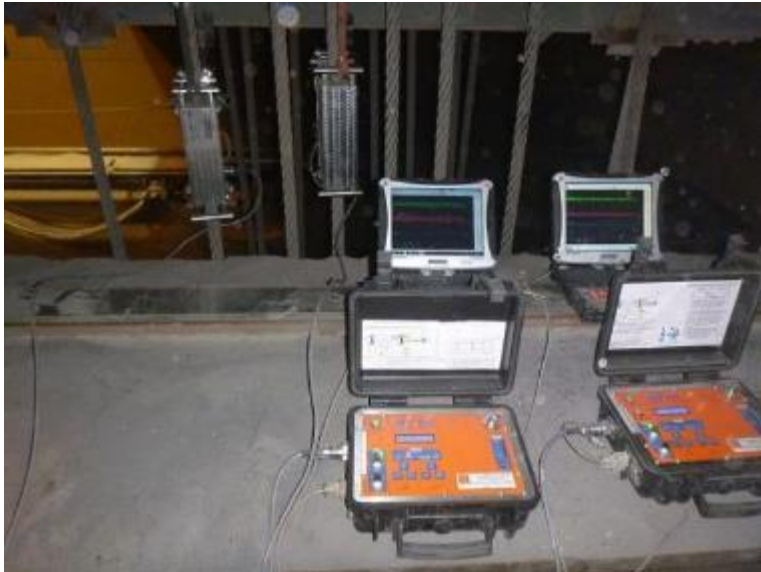
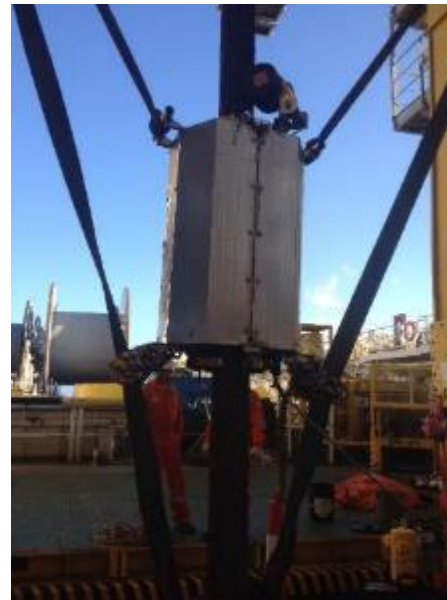
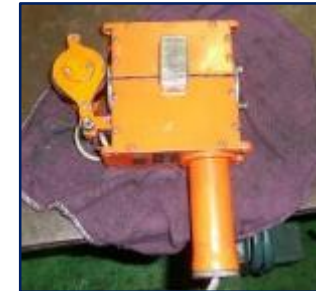
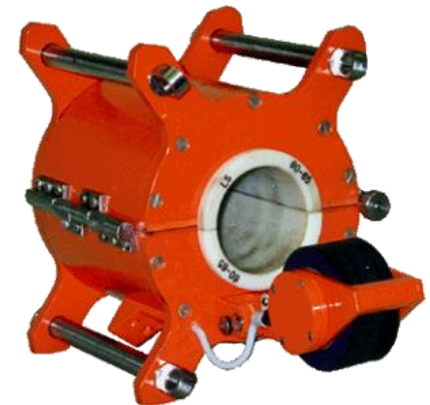
**Uso de dois sistemas  
simultâneos**

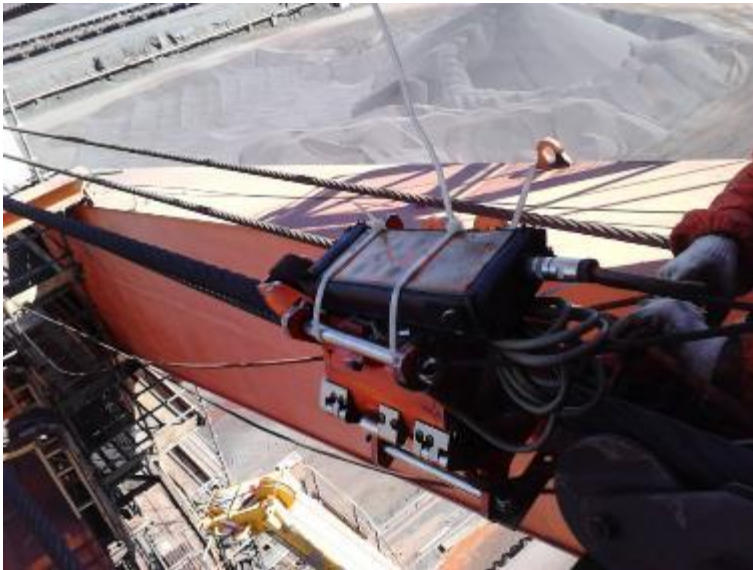
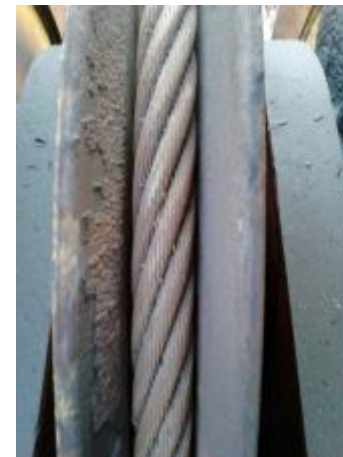
## Recuperadora de Minério

**Abrasão acentuada nas regiões onde o cabo de aço trabalha sob polias. Como ação de manutenção foi sugerido a troca da polia identificada como agente causadora da abrasão.**

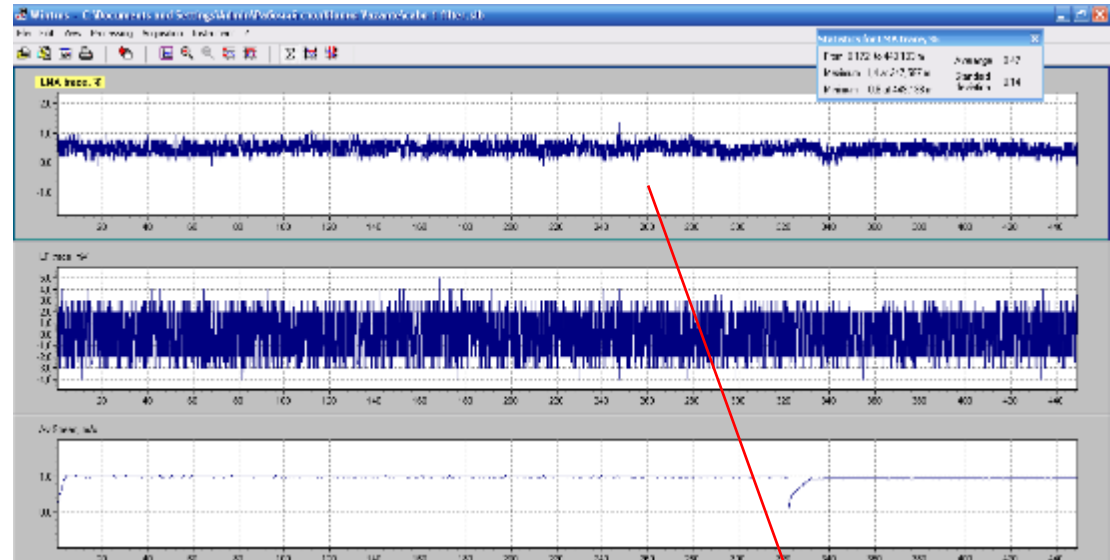
## Elevadores de carga ou pessoas

**Zoom da região apresentando corrosão com 02 arames rompidos no interior do cabo de aço**

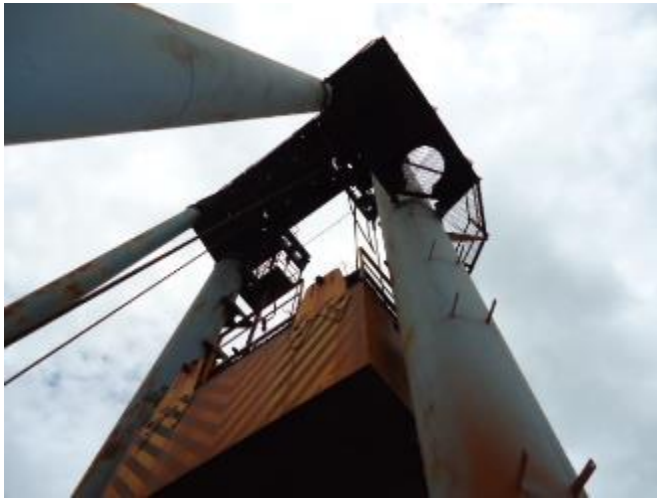
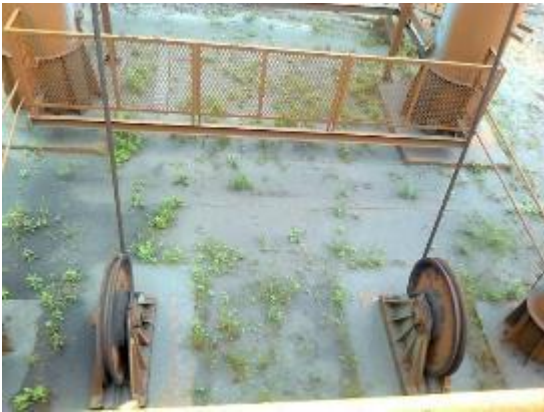
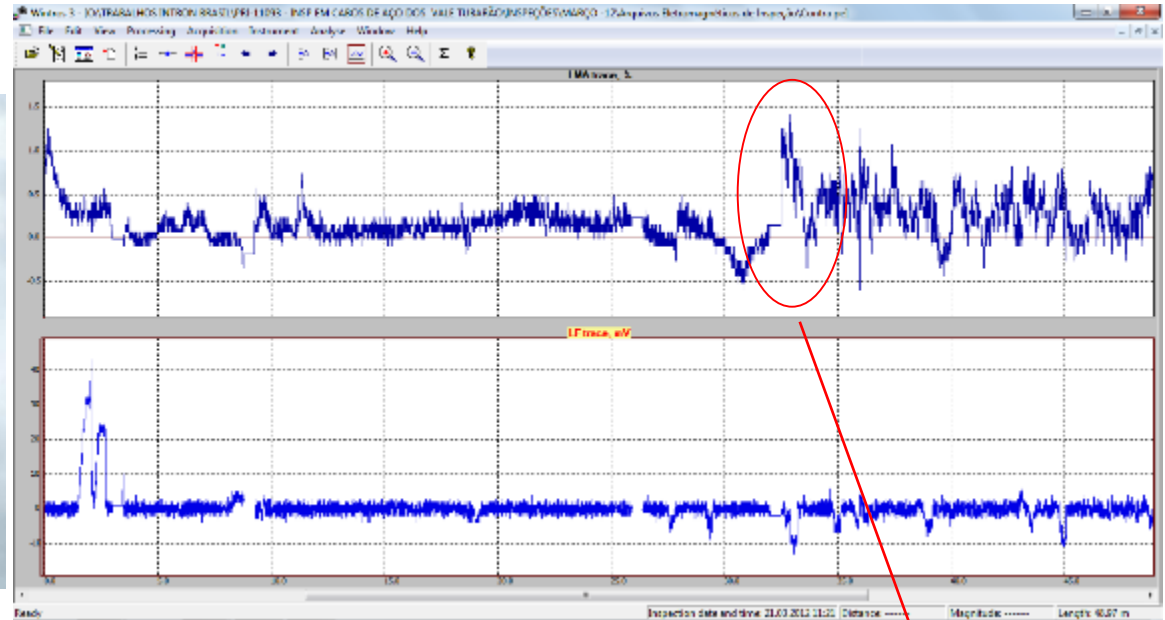
## Cabo de contra-peso de Correias transportadoras

**Zoom da região apresentando 04 arames rompidos no interior do cabo de aço (REGIÃO ESTACIONADA SOB POLIAS)**

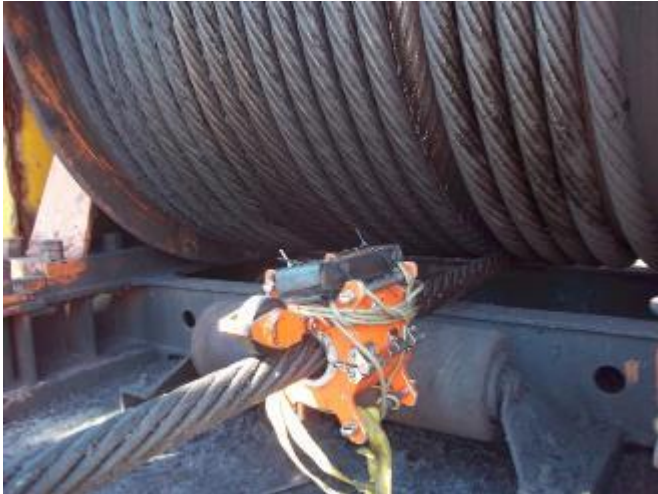
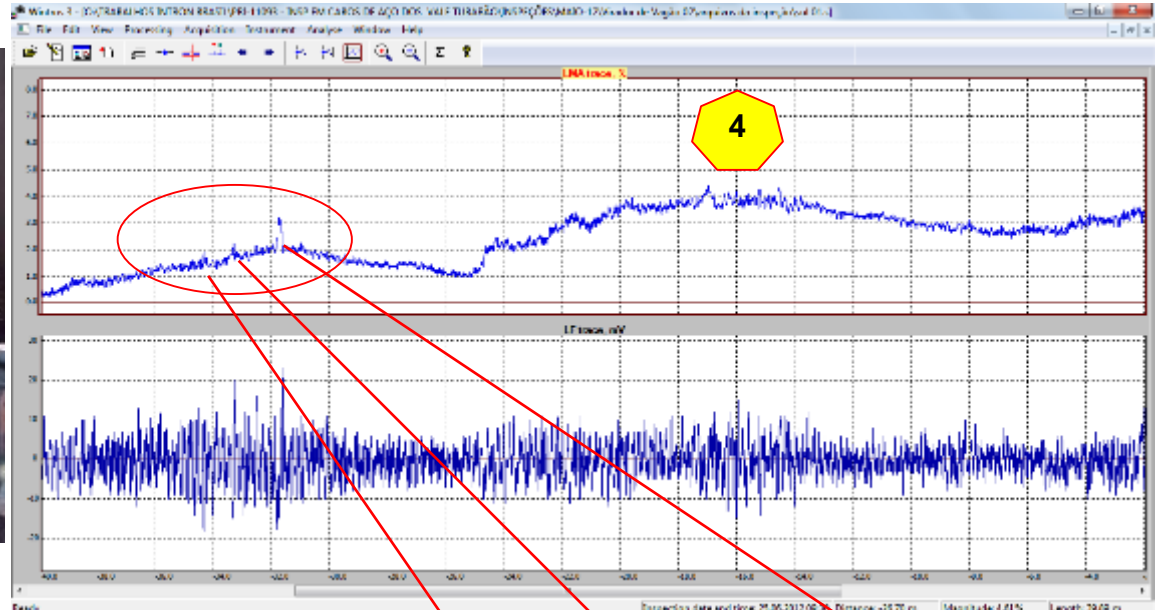
## Virador de Vagões

**Zoom da região apresentando 03 regiões com arames rompidos, sendo**

- (1) – 01 arame**
- (2) - 02 arames**
- (3) 06 arames**
- (4) Abrasão com 4% de perda de Ø**

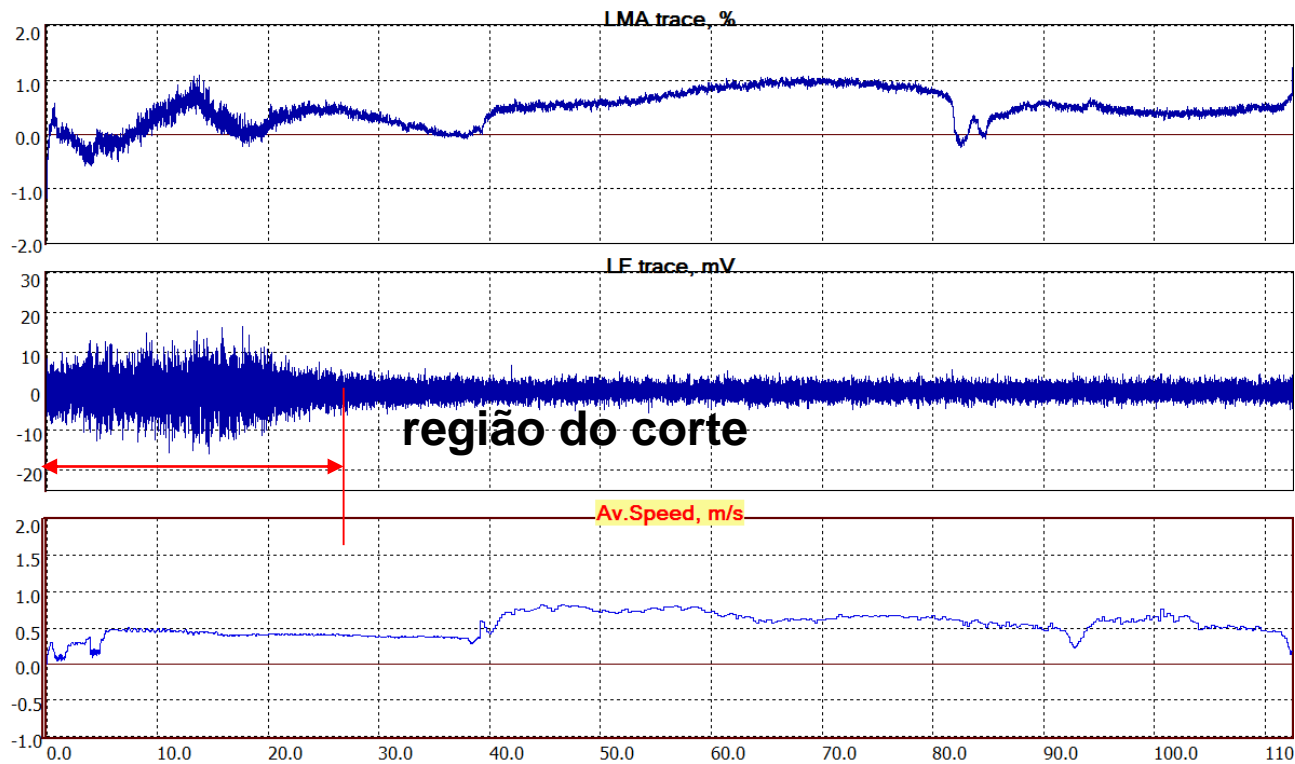
Tipo: STALPRODUKTER (GUINDASTE PORTUÁRIO)

Especificação do cabo de aço: 6x41 AACI TLD – Ø 22mm

Situação: O cabo de elevação da lança não era inspecionado devido a empresa de inspeção anterior não possuir tecnologia que permitisse esta análise. O Guindaste estava liberado para operação.

Ao iniciarmos o contrato foi realizado a inspeção eletromagnética neste Guindaste. Durante a inspeção visual foi identificado impressões negativas na Polia (Cadernal). Desta forma estendemos a inspeção eletromagnética para o trecho de cabo de aço estacionado nesta polia.

Conforme a ilustração do Gráfico (lado) identificamos 7 fios rompidos no critério de 5 passos. Com análise de dano acumulado, pois na região também havia perda de seção metálica, foi determinado 48% da vida útil consumida.

Pelas características da ruptura do arame (fadiga) foi recomendada o planejamento de troca deste cabo de aço e reparo na polia (cadernal).

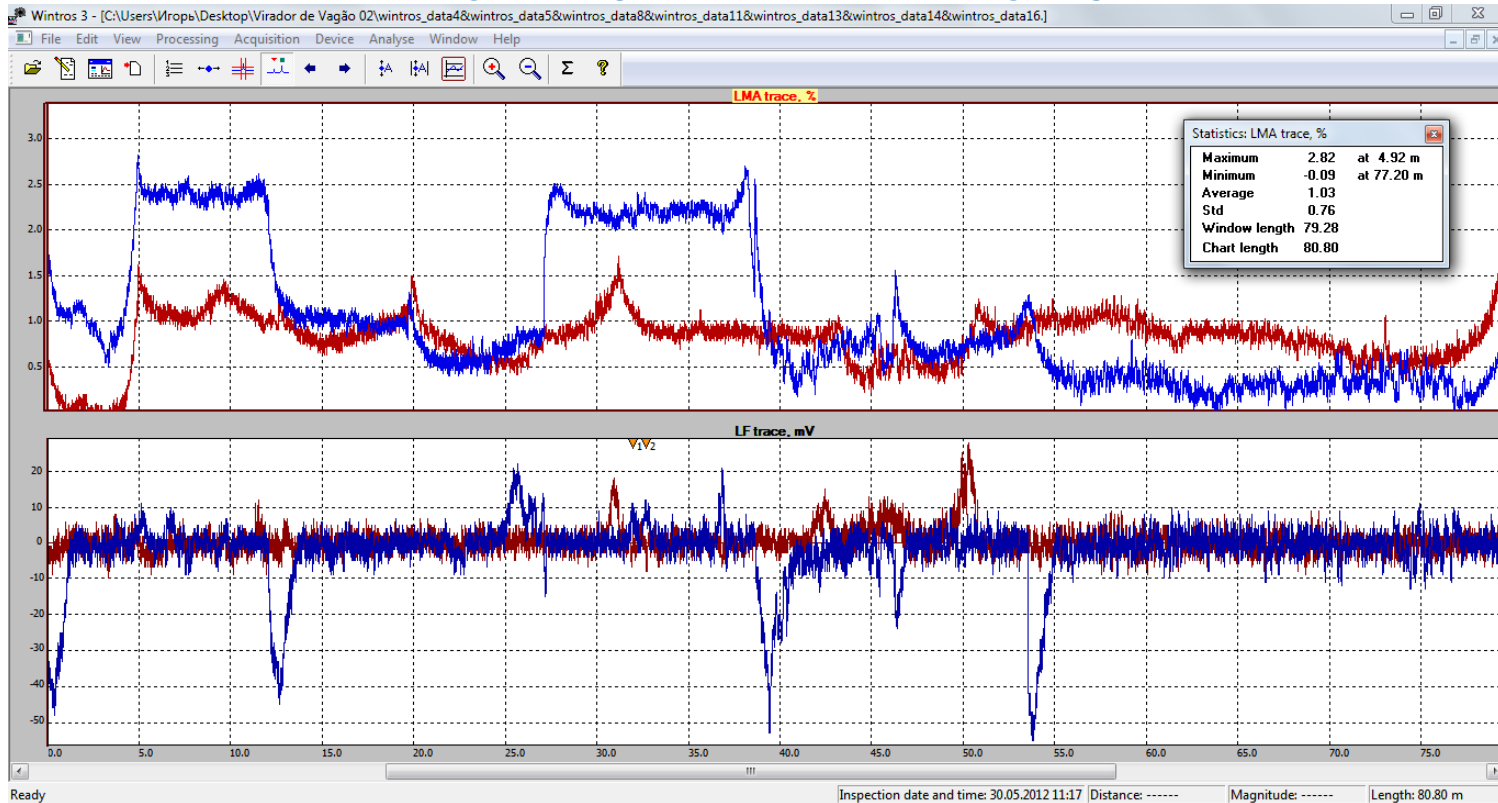
## Comparação entre inspeções

Os resultados entre inspeções podem ser comparados, permitindo uma projeção da evolução do dano. Na Figura acima temos a comparação entre inspeções em 2011 (vermelha) e 2012 azul. Pode-se verificar a evolução de abrasão (1,5% de perda de seção metálica) no intervalo entre inspeções.
