**IB-NDT**  
Nondestructive Evaluation  
www.ibndt.com

**MAPEAMENTO DE CORROSÃO COM MFL DE ALTA  
RESOLUÇÃO EM TUBULAÇÕES E DUTOS**

# ESTUDO DE CASO

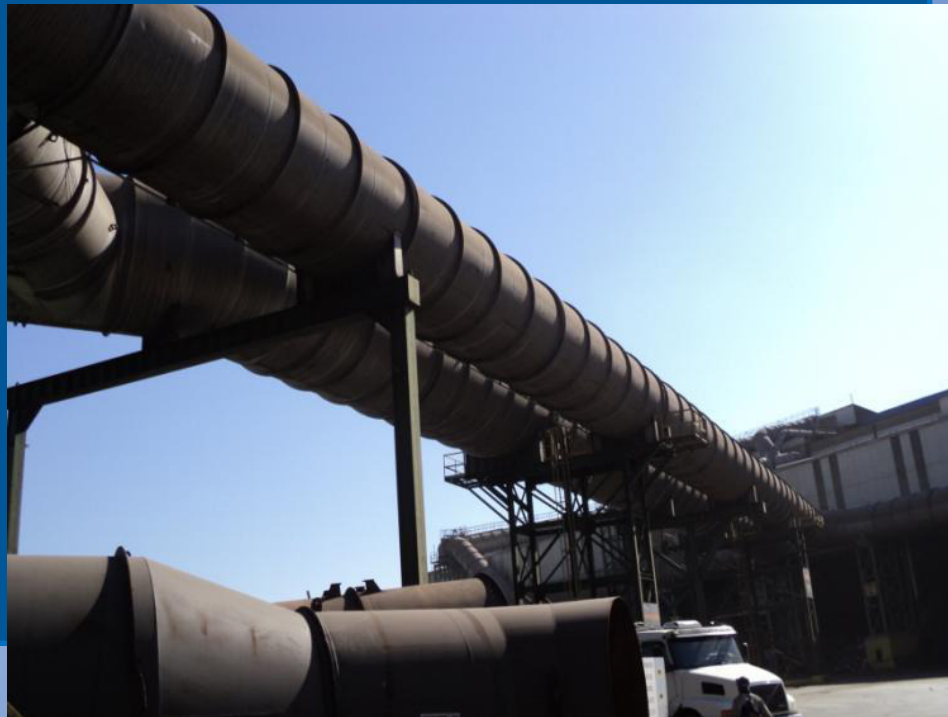
O sistema de IB-NDT foi desenhado para realizar ensaios não destrutivos em tanques de armazenamento, costado e fundo, dutos e tubulações. Utilizando o princípio do Magnetic Flux Leakage (MFL) e associado a um dispositivo corrente induzida, permite medir a espessura das chapas e ainda medir a espessura do revestimento não magnético.

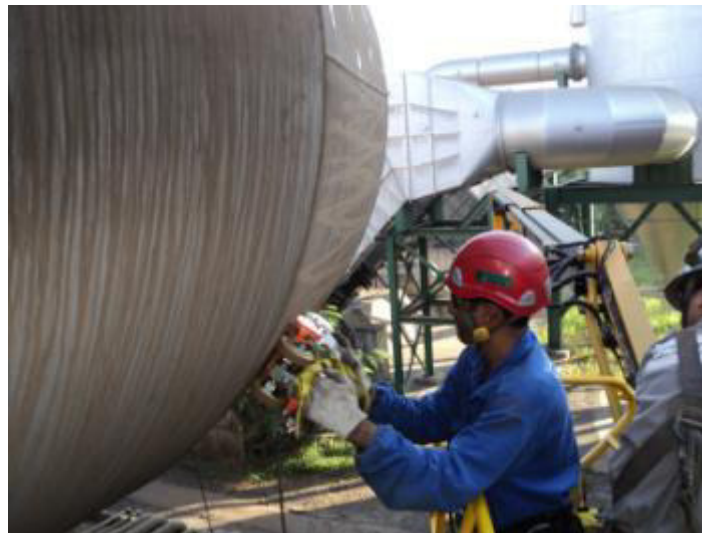
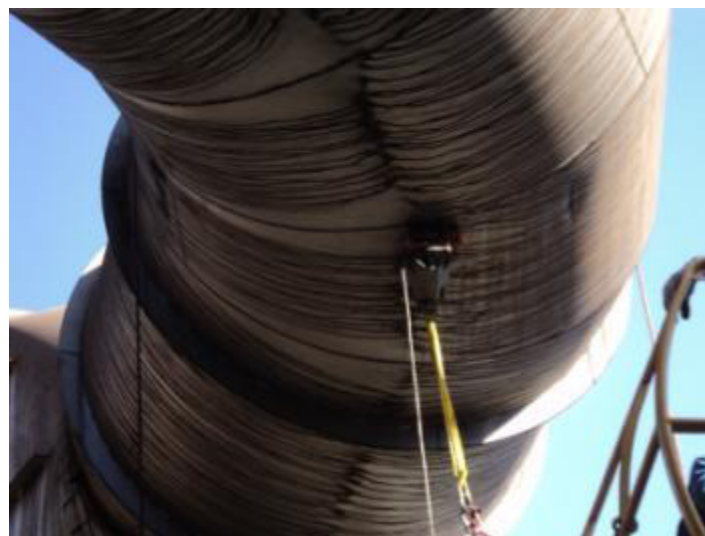
O Introncor M-150 é perfeito para inspeção em dutos e tubulações onde a resposta para manutenção deve ser imediata pois, a identificação do defeito é processada em laptop em “real time” então este trecho é identificado e mapeado para ação de manutenção.

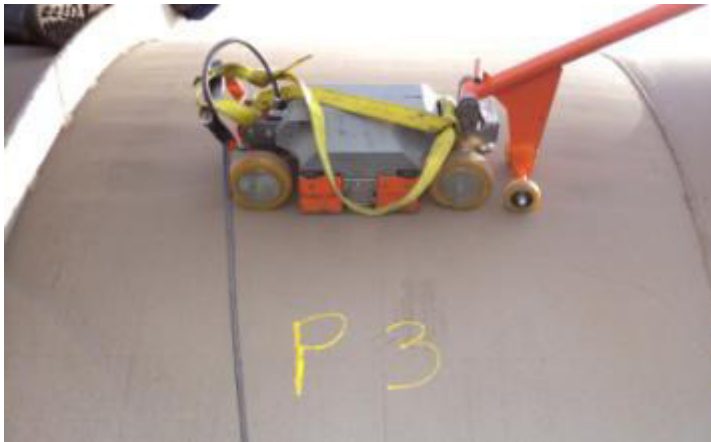
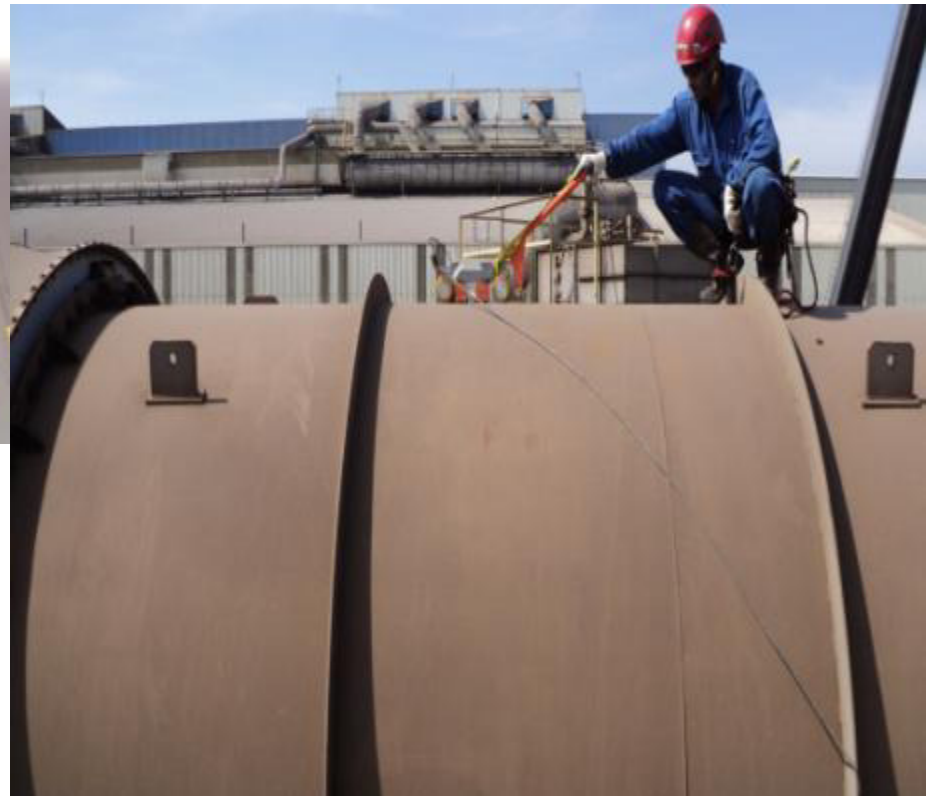
O sistema da IB-NDT realiza a inspeção sob camada de tinta e não necessita de nenhuma preparação da superfície para realização da inspeção.

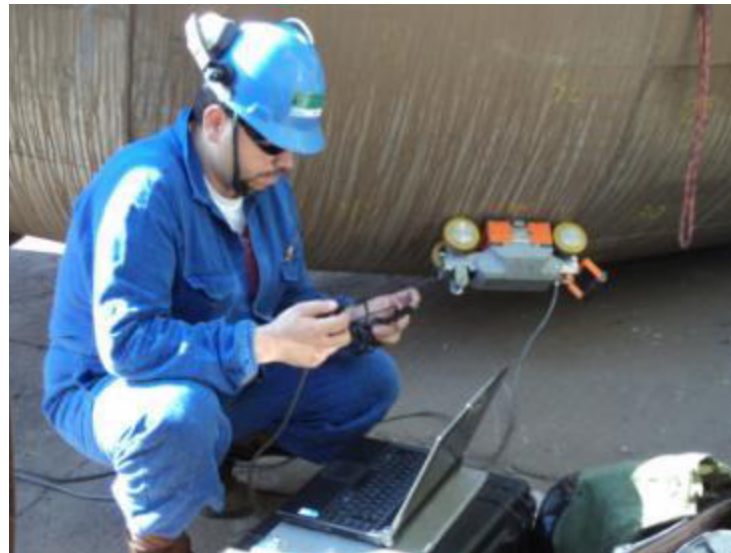
**O sistema da IB-NDT foi desenvolvido para uma aplicação diversificada , ou seja, chapas planas e curvas. Por trabalhar com ímãs permanentes (sem necessidade de alimentação elétrica externa) e conectado a laptop sua portabilidade permite a inspeção em locais onde seria impossível a utilização desta técnica.**

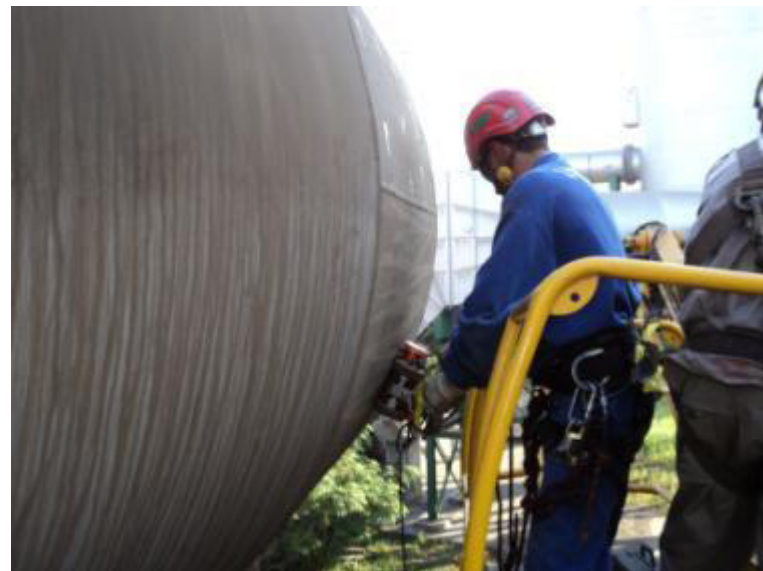
O Introcor M-150 foi calibrado para identificação de corrosão com perda de massa superior a 40% das espessuras dos dutos (espessuras de 1/4" e 3/8"). A calibração foi realizada em chapa padrão confeccionada segundo instruções do Fabricante (Intron Plus).

A varredura dos segmentos do duto foi realizada seguindo a orientação abaixo, permitindo a varredura de 100% do trecho, ou seja sem área "morta".

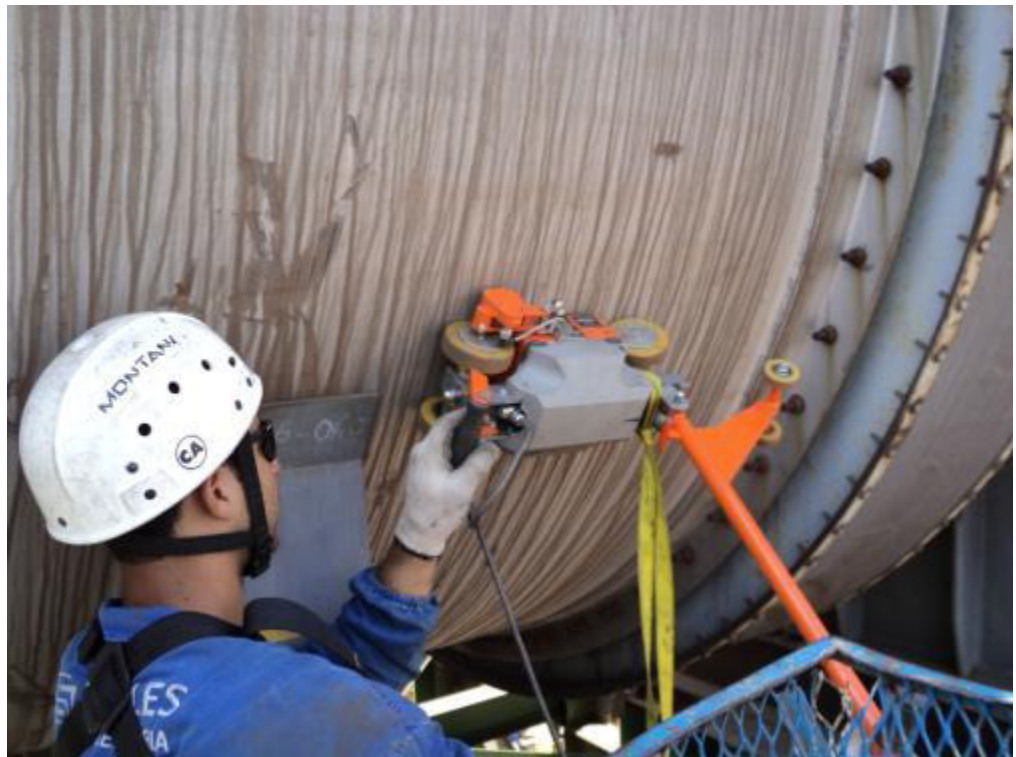
Durante as inspeções foram identificados regiões com perda de massa superior a 60% sendo identificadas para reparo.

As regiões com perda de massa inferior a 60% foram processadas no Software Wintroskan® para posterior controle.
