**IB-NDT**

**MAPEAMENTO DE CORROSÃO COM MFL DE ALTA  
RESOLUÇÃO EM TETO DE TANQUES DE  
ARMAZENAMENTO**

# MAPEAMENTO DE CORROSÃO COM MFL DE ALTA RESOLUÇÃO EM TETO DE TANQUES DE ARMAZENAMENTO - O PROBLEMA

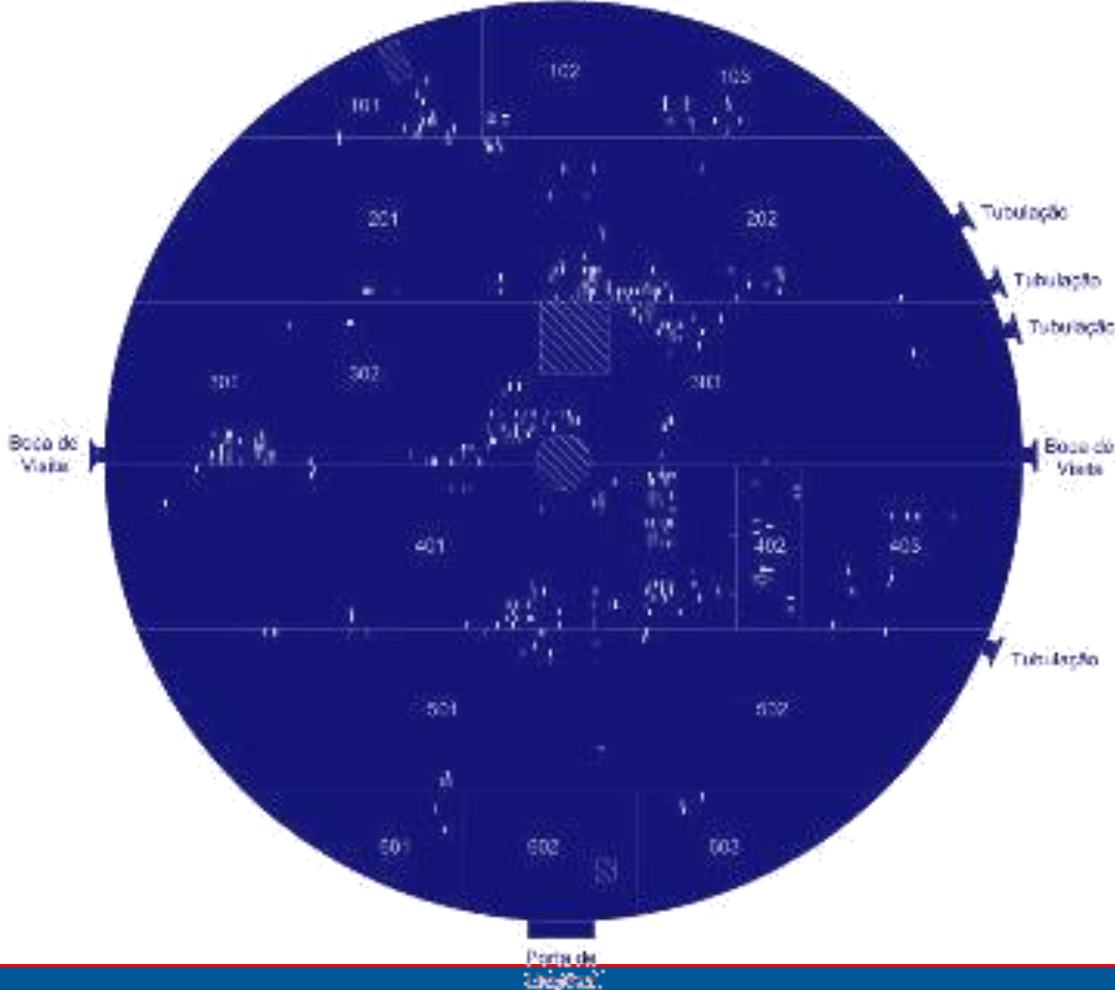
A Figura ao lado refere-se ao mapa de corrosão no teto do tanque. A paleta de cores permite uma análise sensível da distribuição da corrosão. O sistema gera as dimensões e localização da corrosão em tabela que pode ser exportada para Excel. Estes dados são utilizados para geração do plano de reparo.

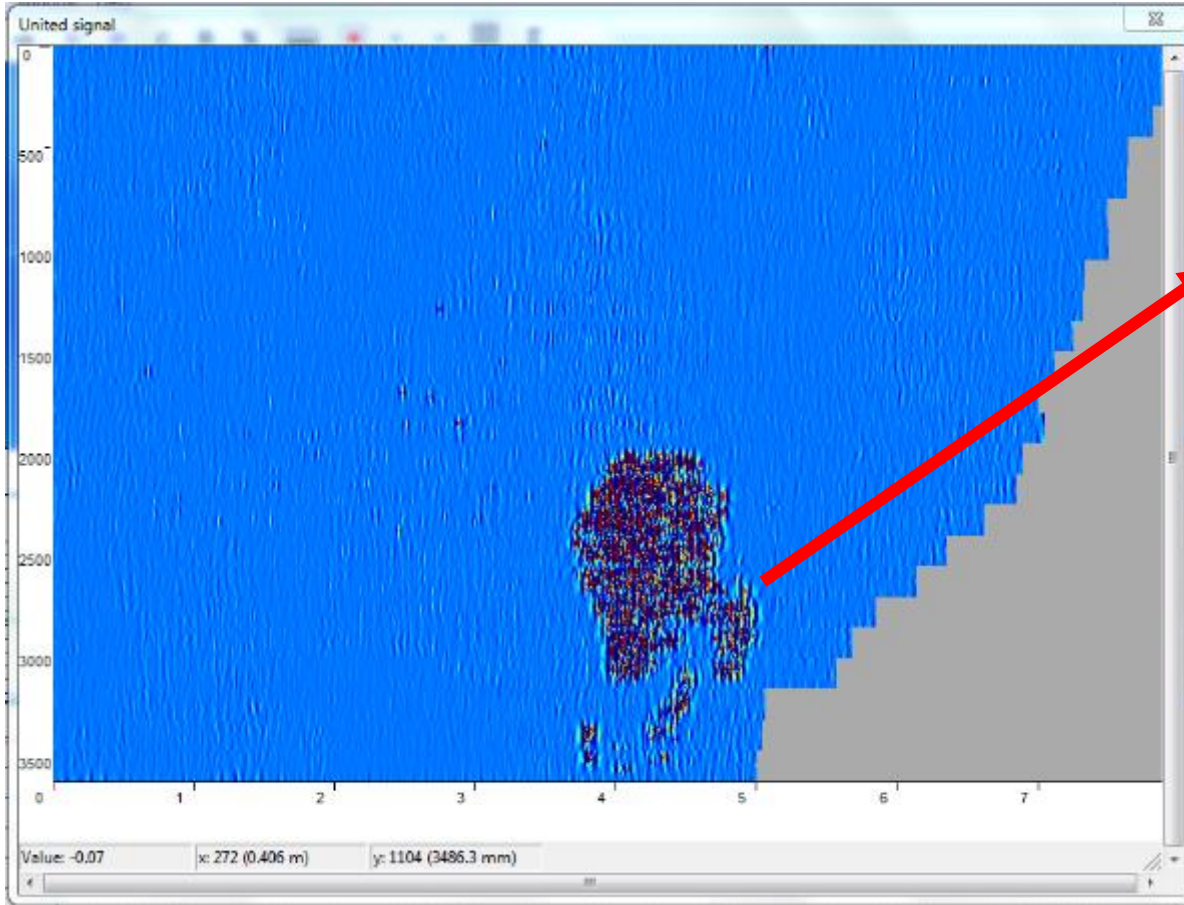
**IMAGEM EM C-SCAN**

O sistema da IB-NDT difere pela sua alta resolução (maior do mercado na sua categoria). Possui 48 sensores instalados em 150 mm de área de varredura, garantindo uma margem de erro entre 0,2 e 0,5 mm na morfologia do defeito na largura do escaner. O resultado é apresentado em C-scan.

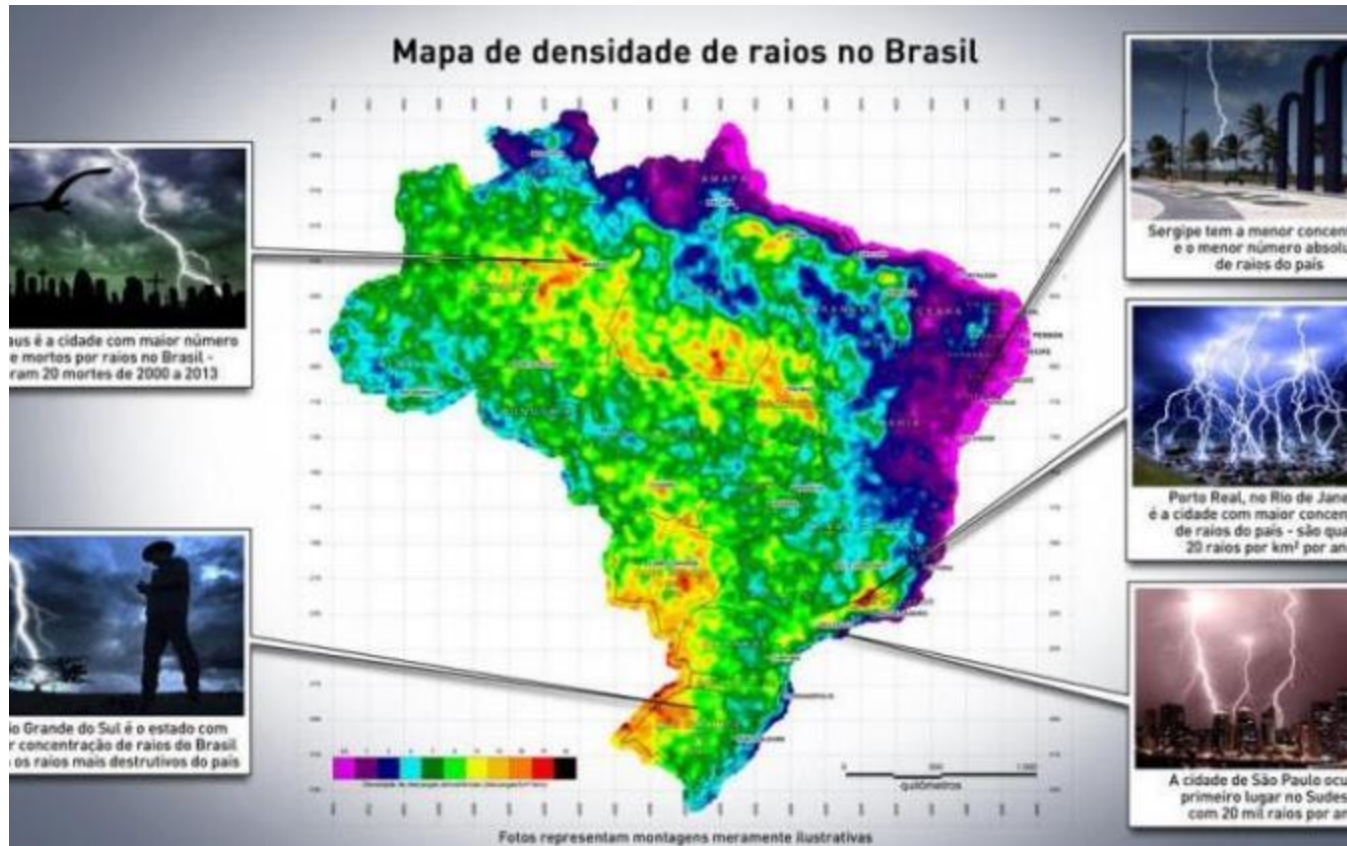
## Mapa de densidade de Raios no Brasil

Veja a densidade de descargas atmosféricas da sua região no link:  
[http://www.inpe.br/webelat/ABNT\\_NBR\\_5419\\_Ng/](http://www.inpe.br/webelat/ABNT_NBR_5419_Ng/)
